La Ségognole: propriétés et altérations des parois gravées.

Art rupestre préhistorique dans les chaos gréseux du Bassin parisien (ARBap)

Rapport d'activités pour 2017

LA SÉGOGNOLE: PROPRIÉTÉS ET ALTÉRATIONS DES PAROIS GRAVÉES

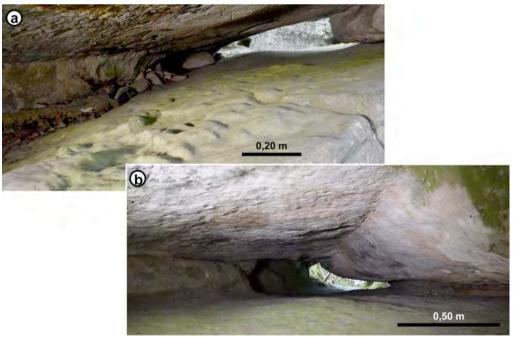
Figure 2 – La Ségognole 2 et 2 bis vues côté est vers ouest : opposition entre le toit et le plancher des conduits. (a) La Ségognole 2 (photo ARBap_2017_7813; F. Bellanger); (b) La Ségognole 2 bis (photo ARBap_2017_7812; F. Bellanger).

Par exemple, les abris Ségognole 2 et 2bis¹ montrent une opposition forte entre le plafond et le plancher du conduit (fig. 2). Les fuseaux (boudins) silicifiés du toit sont formés de grès dur avec une bordure très nette, sans cortex friable, et même par endroit desquamation de fins feuillets de grès quartzite dur. En revanche, leur plancher comporte un cortex plus tendre, avec figures d'altération/dissolution par les eaux de pluie qui suintent du plafond pour Ségognole 2 et relativement plus régulier pour Ségognole 2 bis. Malgré les irrégularités, le plancher de Ségognole 2 comporte quelques quadrillages peu profonds. Le développement d'un voile végétal vert (algaire ?) apparaît comme un bon indicateur d'un support poreux, donc friable.

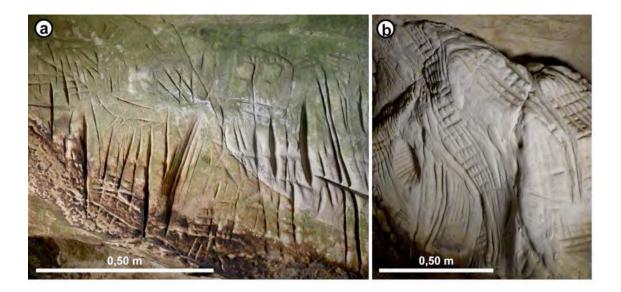
Figure 4 – La Ségognole 4 et 5 : foisonnement de sillons profonds dans les parois à cortex friable profond. (a) La Ségognole 5, milieu paroi sud : la taille des sillons reflète directement la variabilité de dureté du support. Il faut noter que la taille des sillons a « débordé » sur la croûte sombre qui recouvrait le cortex friable (photo $ARBap_2017_7932$; F. Bellanger) ; (b) La Ségognole 4, paroi nord-ouest : protubérance de grès tendre, les sillons très longs sont onduleux, guidés par le relief de la paroi (photo $ARBap_2017_7988$; F. Bellanger).

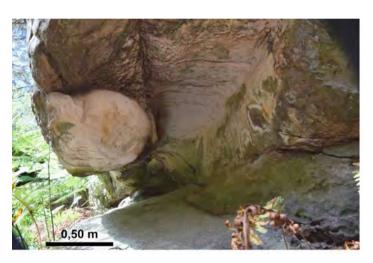
Figure 6 – La Ségognole 5bis : conduit de grès friable dans la continuité de Ségognole 5. Noter la structure en fuseaux/tunnel d'allongement est-ouest (photo Médard Thiry).

Il existe une variation des cortex friable à l'échelle du conduit principal d'où sont issus les différents abris gravés de la Ségognole². Les cortex sont plus friables/tendres et plus épais dans la partie occidentale de l'alignement des abris (Ségognole 4 et Ségognole 5). Cette disposition se continue encore plus à l'ouest, où les cavités éventrées par la fracturation du conduit (Ségognole 5bis) montrent des grès tendres et des cortex friables épais (fig. 6), dans la continuité des cortex épais de Ségognole 5.

L'échantillonnage a par principe été effectué sur des abris et des échantillons comparables à ceux des abris gravés. Ils peuvent être considérés comme des para-échantillons des sites gravés. L'abri sous-roche de Ségognole 5bis (fig. 6), correspondant à un conduit éventré par une fracture, a été particulièrement utile pour l'échantillonnage. Il peut être considéré comme un para-type d'abri gravé : il correspond à la prolongation du conduit de l'abri Ségognole 5 vers l'ouest et présente des altérations et modifications variées de la paroi similaires à celles des abris gravés de Ségognole 5, 4 et 3 (fig. 7a). D'autres cavités « annexes », correspondant à des conduits parallèles au conduit principal de la Ségognole, ont également été échantillonnées car elles sont encaissées dans les mêmes blocs de grès que ceux des abris gravés. N'ont été prélevés que de petits échantillons de grès (de 1 à 2 cm³) en veillant à ce que les prélèvements ne soient pas apparents et susceptibles de susciter d'autres prélèvements par « mimétisme ».

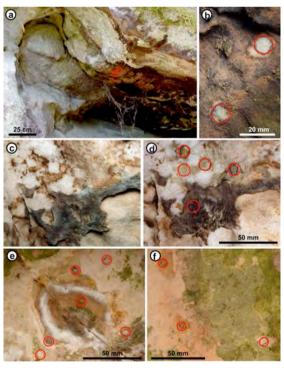
Figure 8 – La Ségognole 5bis : points d'attaque à l'eau de Javel des facies d'altération des grès. (a) et (b) le film brun est complètement blanchi par l'eau de Javel ; (c) et (d) les bariolages brun-rougeâtre sont attaqué à l'eau de Javel, mais subsiste une coloration grise, le cortex brun sombre n'est pas affecté. (e) les films algaires et les voiles gris clair sont blanchis, mais les cortex plus sombre ne sont pas affectés (voir fig. 7a pour faciès originel) ; (f) le film algaire est blanchi, en revanche le film brun clair n'est pas blanchi, mais la couleur est renforcée après attaque et diffuse sur toute la zone mouillée par l'eau de Javel (photos Médard Thiry).

Des tests d'attaque à l'eau de javel ont été pratiqués *in situ* sur plusieurs surfaces altérées dans des cavités annexes aux cavités gravées, en particulier Ségognole 5bis, Ségognole 5bis_amont et Ségognole 2_aval (fig. 24 et 25).

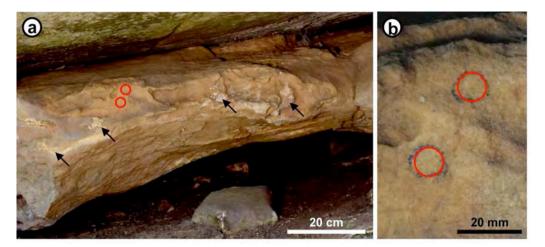
Figure 9 – La Ségognole 2_aval : attaque à l'eau de Javel des facies de grès brunâtre. (a) vue d'ensemble et position des points d'attaque ; les flèches pointent des pellicules blanches, probablement de la calcite (à vérifier) ; (b) détail : le grès n'est absolument pas décoloré, la couleur brune ne correspond pas à de la matière organique, mais vraisemblablement à des oxy-hydroxydes de fer (photos Médard Thiry).

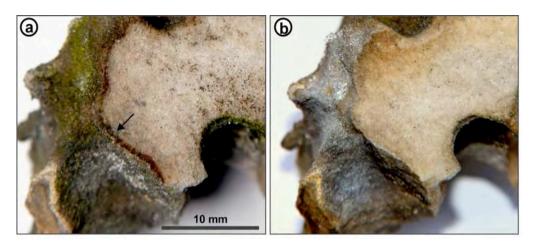
Figure 10 – La Ségognole 5bis (échantillon 9129): cassure sur une structure d'altération alvéolaire (tafoni) sur la paroi extérieure. (a) cassure initiale, non traitée, la flèche indique le liseré brun sous-cortex; (b) l'attaque à l'eau de Javel a complètement blanchi le liseré brun et des produits (concrétionné?) blancs sont apparus sur le cortex extérieur (photos Médard Thiry).

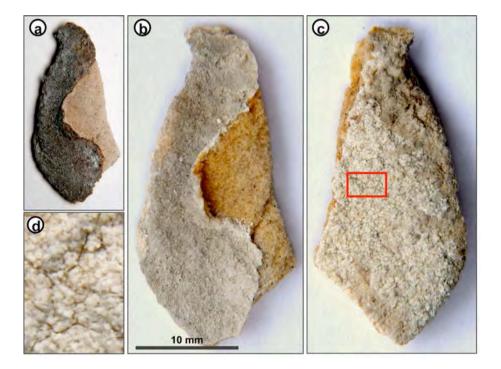
Figure 11 – La Ségognole 3est (échantillon 9117) : écaille de cortex sombre. (a) échantillon non traité montrant un décollement (desquamation) de la croûte noire ; (b) même face traitée à l'eau de Javel montre une granularité plus accentuée que la surface initiale ; (c) seconde face traitée avec granularité bien marquée (taille supérieure aux grains du grès ; (d) détail de (c) montre un réseau de fines fentes (retrait dessiccation ?) (photos Médard Thiry).

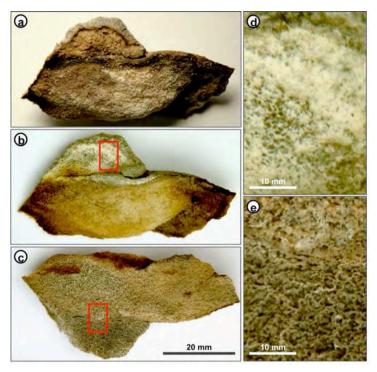
Figure 12 – La Ségognole 3est : écaille de cortex noir. (a) échantillon non traité montrant une surface de décollement entourée d'un bourrelet épaissi du cortex ; (b) même face blanchie à l'eau de Javel ; (c) verso blanchi à granularité bien marquée ; (d) détail de (b) avec apparemment des concrétionnements blancs. (e) détail de (c) montrant des réseaux contournés déterminant une structure alvéolaire (photos Médard Thiry).

L'érosion naturelle des parois est observable dans tous les abris. Elle est surtout la conséquence de l'évolution des biofilms et croûtes (BIRC - *Biologically-Initiated Rock Crust*). Des desquamations sont presque systématiques sur les croûtes sombres en bordure des zones d'infiltration. Elles se font par enlèvement d'écailles millimétriques à infra-millimétriques qui découvrent le grès sous-jacent qui est le plus souvent clair et non altéré sous la croûte (fig. 16c, 19b et 21). D'autres écailles, plus fines mais de taille centimétriques se détachent régulièrement à partir des films bruns relativement évolués (plus foncés) (fig. 12b et c ; fig. 16a).

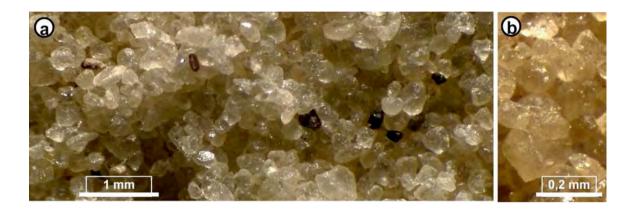
Figure 13 – La Ségognole 3est (échantillon 9117, sous croûte) : grès friable blanc vu à la loupe binoculaire. (a) les grès montrent des zones cimentées, denses et peu poreuses, et des zones plus relâchées, moins cimentées ; (b) dans les zones desserrées, plus poreuses, les grains de quartz montrent des faces cristallines résultant de leur nourrissage (photos Médard Thiry).

À la loupe binoculaire, les grès quelque peu friables montrent des grains de quartz translucides, relativement bien calibrés, d'environ 200 à 250 µm de diamètre (fig. 13a). Certains grains ont des formes géométriques qui correspondent à des faces cristallines du quartz et indiquent que les grains de sable ont été nourris par la silice des eaux lors de la cimentation des sables (fig. 13b). Quand le nourrissage devient plus important les grains se soudent et forment des amas compacts. Ce sont ces grains soudés entre eux qui donnent la cohésion au grès. Les zones moins cimentées, montrent des grains de quartz à faces de nourrissage. Le sable initial présentait éventuellement de la calcite mêlée aux grains de quartz. Les grains sombres sont des minéraux dits lourds qui accompagnent le quartz lors de la sédimentation.

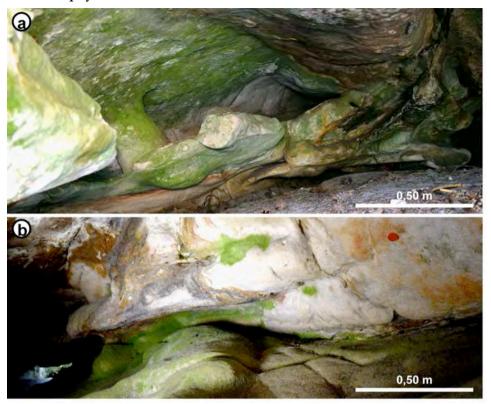
Figure 14 – La Ségognole 3 et 5 : voiles chlorophylliens sur les parois des abris. Ces voiles verts s'étendent très largement sur toutes les surfaces gréseuses relativement tendres et éclairées. (a) La Ségognole 5, paroi sud-ouest vers le fond (photo Médard Thiry) ; (b) La Ségognole 3, paroi nord-est : les voiles sont moins étendus, mais affectent aussi le plancher (photo ARBap_2017_7857 ; F. Bellanger).

Des voiles verts, dus au développement de végétaux à chlorophylle, sont présents dans tous les abris, excepté la Ségognole 4 qui a été assombri quand les ouvertures ont été murées. Ces voiles chlorophylliens sont limités aux parois et protubérances qui ont une bonne exposition à la lumière (fig. 14). Néanmoins, la nature du support gréseux intervient aussi. Les voiles verts se développent préférentiellement sur les grès tendres poreux et présentant une certaine humidité, d'origine porale et/ou de condensation. Les surfaces gréseuses très quartzitiques, dures, sans porosité résiduelle ne sont jamais couverts (exemple Ségognole 3, paroi sud-est : fig. 3a).

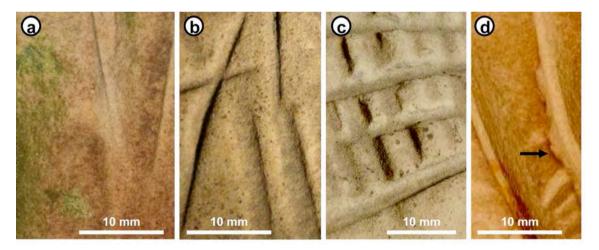
Figure 16 – La Ségognole 4 et 5 : film brun des surfaces gravées. (a) La Ségognole 5, paroi sud : détail de la granularité du parties les plus claires laissent transparaitre la granularité du grès (photo Médard Thiry) ; (b) La Ségognole 4, paroi nord : pigmentation et mouchetures caractéristiques des films bruns (photo $ARBap_2017_7979$; F. Bellanger) ; (c) idem (photo $ARBap_2017_7982$; F. Bellanger) ; (d) La Ségognole 5, paroi sud : détail de la granularité du film et cohésion donnée à la surface du grès soulignée par son écaillage (flèche) (photos Médard Thiry).

L'induration est très faible, à peine perceptible, mais donne néanmoins de la cohésion aux grains de surface comme le montre l'écaillage de la surface d'un sillon (fig. 16d). En ce sens ces films sont des BIRC (*Biologically-Initiated Rock Crust*), puisqu'ils s'accompagnent d'une induration de la surface du grès. Ces voiles organiques sont des amorces de bio-colonisations qui peuvent prendre plus de « tenue » si les conditions de développement perdurent.

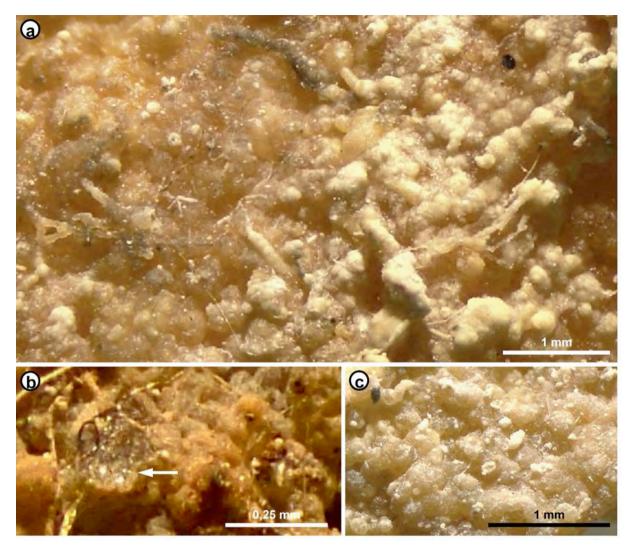
Figure 17 – La Ségognole 2 bis et 3 : films bruns vus à la loupe binoculaire. (a) La Ségognole 3 est (échantillon 9114) : les grains de quartz sont enrobés et empâtés par le biofilm, de nombreux débris ou traces d'activité biologique sont préservés, petits grains ronds = pollens; (b) La Ségognole 2 bis conduit nord-ouest supérieur (échantillon 9122) : biofilm cassé (flèche) qui laisse entrevoir un grain de quartz et la faible épaisseur du film; (c) La Ségognole 3 est (échantillon 9121) : biofilm clair qui empâte des grains de quartz et débris organiques divers posés dessus (photos Médard Thiry).

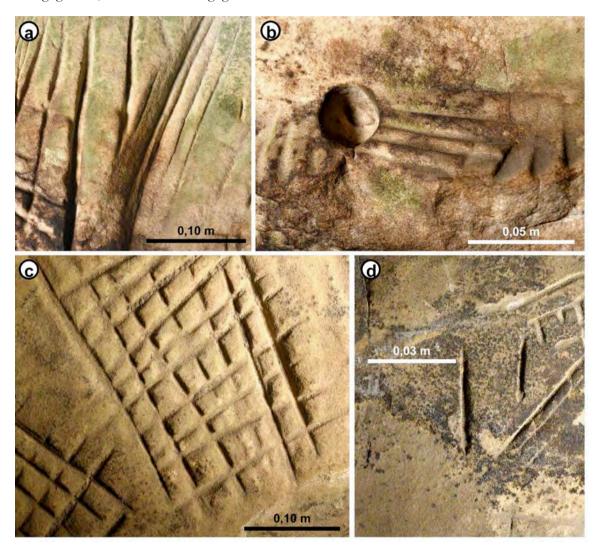
Figure 18 – La Ségognole 4 et 5 : films bruns. (a) La Ségognole 5, paroi sud milieu : films bruns plus ou moins intenses en travers des éléments gravés (photo $ARBap_2017_7931$; F. Bellanger) ; (b) La Ségognole 5, paroi sud bas : variabilité du film brun sur des éléments gravés proches (photo $ARBap_2017_7942$; F. Bellanger) ; (c) La Ségognole 4 : film brun, légèrement grumeleux, sur gravures au plancher (photo $ARBap_2017_7995$; F. Bellanger) ; (d) La Ségognole 4 : film foncé, dense et grumeleux, sur plancher et dans sillons (photo $ARBap_2017_7992$; F. Bellanger) .

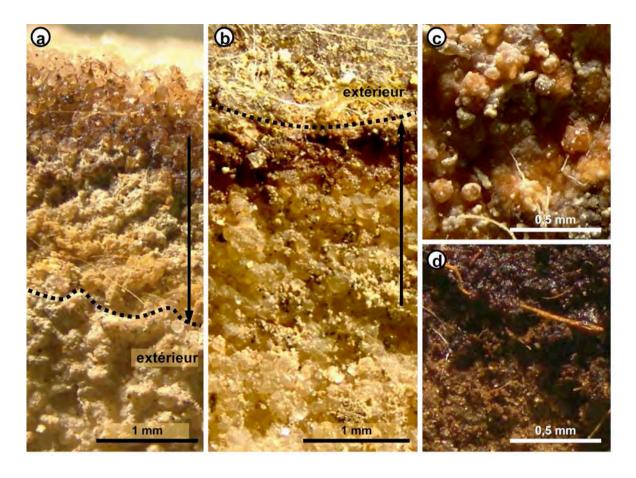
Figure 20 – La Ségognole 3 et 5 bis : croûtes indurées sombres vues à la loupe binoculaire. (a) La Ségognole 5bis (échantillon 9122) : croûte grise sur grès, coupe depuis grès blanc jusqu'à la croûte grise, montrant la surface empâtée par un biofilm, puis la matière organique interpénétré avec les grains de quartz, enfin un voile de matière organique évoluée sur les grains de quartz en profondeur ; (b) idem (échantillon 9129) avec croûte extérieure de matière organique évoluée, croûte organique liée à des tafonis (formes d'altération en alvéoles : cf. fig. 10a) ; (c) La Ségognole 3 est (échantillon 9117) : croûte indurée brune en relief , (d) La Ségognole 3, conduit annexe nord-ouest échantillon 9122) : fente avec grès brun sombre sous croûte grise, importance de la matière organique et racines (introduite depuis le dessus du bloc ?) (photos Médard Thiry).

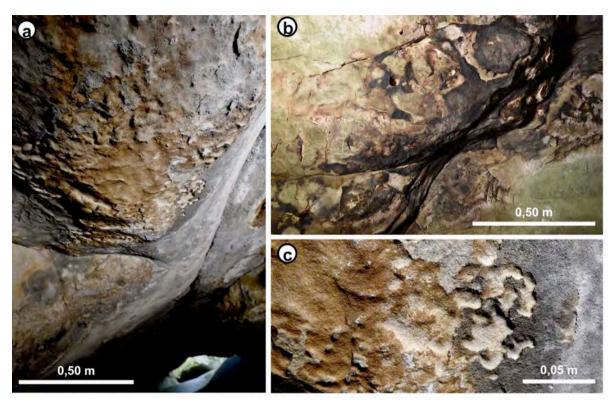
Figure 21 – La Ségognole 3 et 5 : croûtes. (a) La Ségognole 3, milieu du plafond, vue vers ouest, branche nord du conduit : fentes conjuguées (perpendiculaires) bordées d'une croûte grise (noire quand humide) (photo $ARBap_2017_7878$; F. Bellanger); (b) La Ségognole 5, milieu du plafond : croûte noire, indurée, liée à des fentes conjuguées (photo $ARBap_2017_7944$; F. Bellanger); (c) détail de (a) qui montre l'induration du grès par cette croûte (mise en relief par son altération) (photo $ARBap_2017_7881$; F. Bellanger).

Des croûtes noires recouvrent quasi systématiquement les lèvres des fractures et fentes qui recoupent les abris de la Ségognole (fig. 21a et b). La largeur des lèvres affectées par ces recouvrements est très variable, de quelques centimètres jusqu'à recouvrir des parois entières. Ces croûtes correspondent très clairement à des zones de venues d'eau par les fentes qui recoupent le grès. Certaines de ces venues d'eau sont encore fonctionnelles actuellement, comme on peut le constater après une période de pluie, d'autres semblent taries, les circulations dans les fentes ayant évoluées au gré des altérations et de la couverture des blocs.

organique le grès reste blanc (fig. 21c). La nature indurée et résistante des croûtes apparaît alors clairement par leur mise en relief par rapport au grès sous-jacent qui s'effrite (fig. 21c).

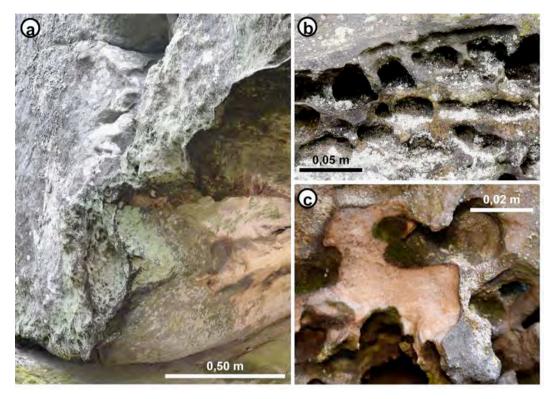
Figure 22 – La Ségognole 2bis et 5bis : croûtes noires et indurées, associées aux grès exposés aux intempéries. (a) La Ségognole 2bis, ouverture façade ouest : surface irrégulière du grés, noter la mise en relief de cette croûte par désagrégation du grès non couvert (photo ARBap_2017_7831; F. Bellanger); (b) La Ségognole 5bis, extrémité ouest du conduit éventré alvéoles de désagrégation du grès (tafonis) séparées par des cloisons indurées par une croûte noire (photo ARBap_2017_7948; F. Bellanger); (c) La Ségognole 5bis, extrémité ouest du conduit éventré : cassure sur structure scoriacée (tafoni) montrant le liseré de la croûte sombre qui renforce les alvéoles (contre-partie de fig. 10a), (photos Médard Thiry).

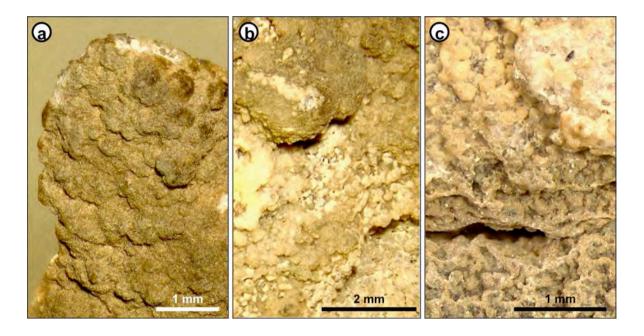
Figure 23 – La Ségognole 3: structuration feuilletée des croûtes indurées vue à la loupe binoculaire. (a) La Ségognole 3, conduit nord-ouest supérieur (échantillon 9111b): aspect écaillé de la surface d'une croûte indurée sombre; (b) La Ségognole 3, conduit nord-ouest supérieur (échantillon 9111b): desquamation de la croûte qui laisse voir sa structuration en couches différenciées; (c) La Ségognole 3 est (échantillon 9122: fig. 12e): superposition de lamines de structurations différentes dans croûte indurée sombre. Échantillons traités NaClO (photos Médard Thiry).

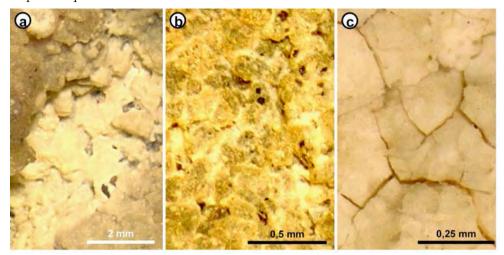
Figure 24 – La Ségognole 3 : matériaux aphanitique liées au croûtes indurées vus à la loupe binoculaire. (a) La Ségognole 3, conduit nord-ouest supérieur (échantillon 9111b) : matériel blanc sans structure apparente qui empâte les éléments arrondis sous la croûte sombre ; (b) La Ségognole 3, conduit nord-ouest supérieur (échantillon 9111b) : pâte blanche remplissant la porosité intergranulaire du grès sous une croûte sombre ; (c) La Ségognole 3est (échantillon 9117b) : matériel blanc non structuré enrobant des éléments organiques et recoupé par des fentes de déshydratation. Échantillons traités NaClO (photos Médard Thiry).

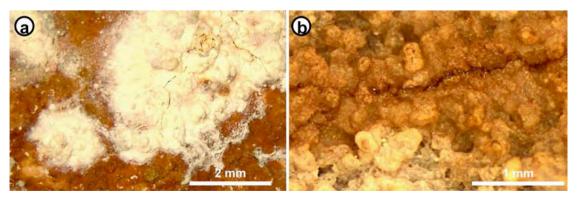
Figure 25 – La Ségognole 3 : oxydes de fer vus à la loupe binoculaire. (a) La Ségognole 3 est (échantillon 9117c) : pellicule Fe (rouge-brun) sur laquelle se sont développés des organismes ou des colonies d'organismes (blanc) ; (b) La Ségognole 3 est (échantillon 9122) : fente Fe au sein d'un grès faiblement cimenté, le grès des épontes est également imprégné de manière diffuse par le fer, sous croûte gris. Echantillons traités NaClO (photos Médard Thiry).

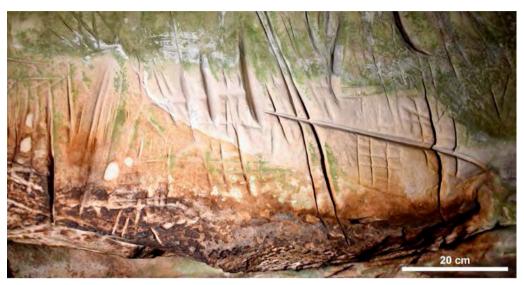
Figure 29 – La Ségognole 5, paroi sud-ouest : variabilité des états de surface du grès à l'échelle d'un abri (photo Médard Thiry).

- Une croûte brune sombre et épaisse occupe la partie inférieure du panneau ; elle est liée à une fracture qui a conduit des infiltrations ; des sillons y ont été gravés, la croûte est donc antegravures.
- Un film brun plus clair borde la croûte brune vers le centre du panneau, en s'éloignant de la fracture. Ce film recouvre les sillons gravés dans cette partie de la paroi ainsi que ceux gravés dans la croûte brune précédente ; ce film brun est donc post-gravure.
- La partie centrale du panneau est constituée d'un grès clair dépourvu de patine, les surfaces et sillons sont dénudés ; la limite entre film brun et grès blanc est jalonnée par une fissure qui apparemment délimite un bloc de grès aux conditions hydriques différentes (plus sec).
- La partie supérieure présente un important voile chlorophyllien et révèle un support plus humide (condensation ?).

- la nature du support gréseux, dur ou poreux ;
- l'état hydrique du grès, avec les zones humides de percolation et de condensation favorisant le développement de pellicules organiques ;
- l'exposition à la lumière favorise le foisonnement des voiles chlorophylliens.

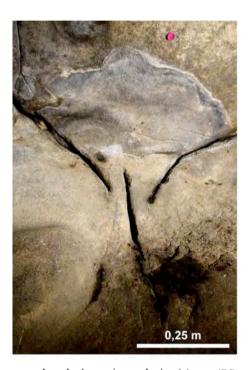
Figure 31 – La Ségognole 3, panneau au cheval : évocation vulvaire (photo ARBap_2017_7904; F. Bellanger).

Une croûte sombre est incorporée à la représentation vulvaire associée aux gravures de chevaux de l'abri Ségognole 3 (Bénard, 2010). La « toison pubienne » qui surmonte la vulve est une croûte organique (BIRC), qui selon toute vraisemblance est lié à des venues et remontées d'eau à partir des fentes qui délimitent la représentation vulvaire. Les remontées d'eau se lisent dans les franges de la « toison pubienne », soulignées par un liseré d'efflorescences blanches qui accentue le contraste (fig. 31). On peut penser que les « aménageurs » du Paléolithique ont intégré cette croûte dans leur « installation ». Il renforce à l'évidence la figuration sexuée. La croûte organique témoigne aussi que la grotte a connu, ou connaît périodiquement des régimes hydriques plus humides que ceux notés actuellement.

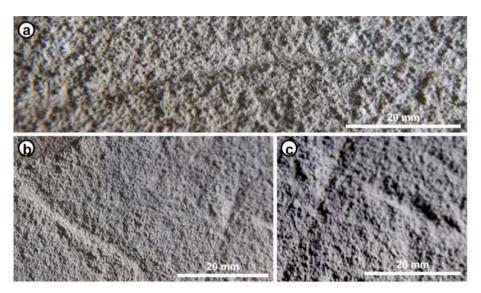
Figure 32 - La Ségognole 3, panneau au cheval : texture de la croûte indurée indifférenciée entre surface et sillons gravés sur le cheval principal. (a) Poitrail ; (b) Cuisse ; (c) Jointure ventre-cuisse (photos Médard Thiry).

La croûte est à l'évidence formée par un biofilm qui a consolidé et induré la surface du grès. Elle couvre la surface du panneau et le sillon de la gravure comme le montre la texture indifférenciée des surfaces et des sillons (fig. 32). L'encroûtement n'est absolument pas incisé par les sillons, il est à l'évidence post gravure. Il n'y a là plus aucune possibilité de reconnaître la trace d'une technique de gravure, tout a été oblitéré par un biofilm qui a encroûté tout le panneau.

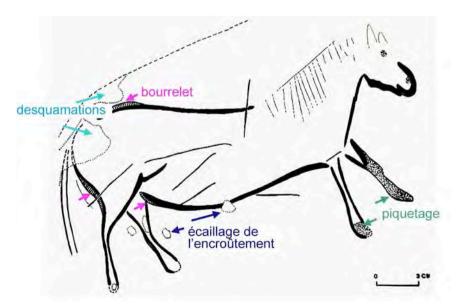
Figure 33 – La Ségognole 3, panneau au cheval : cheval principal d'après Bénard (2010). L'encroûtement de la paroi est écaillé par endroit et les sillons gravés présentent localement un bourrelet en relief par rapport à la surface.

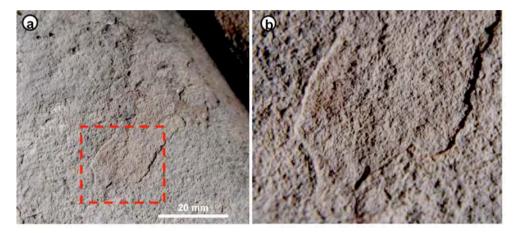
Figure 34 – La Ségognole 3, panneau au cheval : desquamations de la croûte indurée du panneau gauche en bordure de la fente pubienne. (a) Desquamation au contour très irrégulier qui affecte le panneau et la fente « réaménagée » ; (b) Détail du bord inférieur gauche de la desquamation qui montre la structure granuleuse relativement grossière de la surface supérieure (ancienne) et la structure beaucoup moins contrastée de la surface inférieure (photos Médard Thiry).

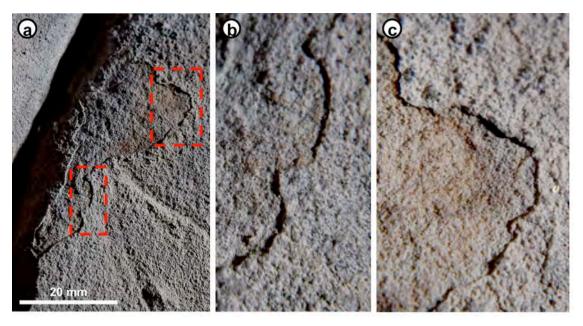
Figure 35 - La Ségognole 3, panneau au cheval : desquamation de la croûte indurée du panneau droit recoupant l'arrière train du cheval principal. (a) Vue d'ensemble de la desquamation qui mord légèrement sur la fente pubienne droite ; (b) Détail de la partie inférieure gauche avec granulation plus prononcée de la surface supérieure comparée à la surface inférieure. (c) Détail partie supérieure droite montrant la faible granularité de la surface inférieure (photos Médard Thiry).

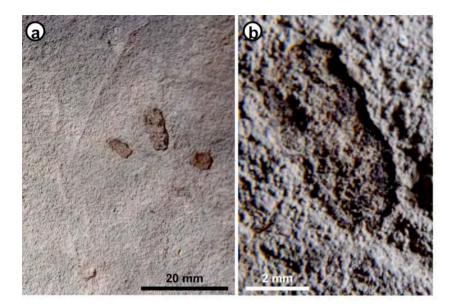
Figure 36 – La Ségognole 3, panneau au cheval : desquamations de la croûte indurée au voisinage de la patte du cheval principal. (a) Vue d'ensemble, l'écaille centrale se superpose à la patte arrière gauche du cheval ; (b) Détail qui montre la granularité de la croûte et la structure de la surface dénudée avec matériel blanc autour des grains de quartz ? (photos Médard Thiry).

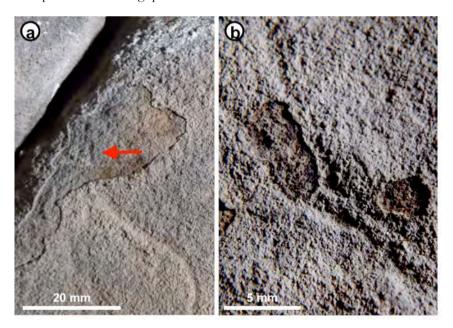
Figure 37 – La Ségognole 3, panneau au cheval : desquamation de la gravure du cheval principal. (a) arrière train, seule une petite trace (flèche) correspond éventuellement au tracé de la croupe. (b) base jarret, aucun des deux sillons délimitant le jarret ne se distingue dans le grès-sous-jacent (photos Médard Thiry).

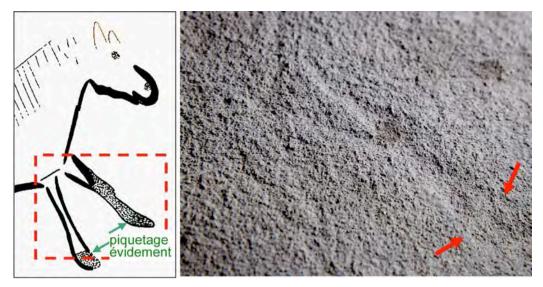
Figure 38 – La Ségognole 3, panneau au cheval : cheval principal d'après Bénard (2007). Les parties « piquetées » peuvent correspondre à un évidemment qui a pu être accidentel ou voulu lors de l'exécution de la gravure, les flèches pointent les côtés du sabot avant gauche (photo Médard Thiry).

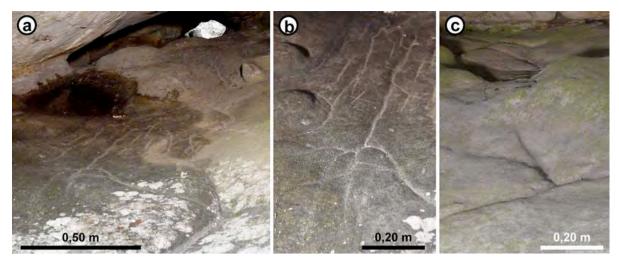
Figure 40 – La Ségognole 3est : réseau de cannelures au plancher photo ARBap_2017_7844. (a) vue d'ensemble du plancher humide après la pluie et flaque d'eau au fond (photo ARBap_2017_7844; F. Bellanger); (b) réseau de cannelures qui convergent vers la le creux de l'abris (photo ARBap_2017_7846; F. Bellanger); (c) cannelures convergentes au pied de la paroi nord (photo ARBap_2017_7849; F. Bellanger).

Le plancher de l'abri côté est montre une série de fractures parallèles et obliques qui sont dans la direction et le sens des écoulements vers la flaque temporaire qui se forme par temps de pluie (fig. 40a). L'organisation de ce réseau, avec nombreuses confluences, sans direction à « à contre-courant » et le profil régulier des cannelures est singulier pour des fractures naturelles (fig. 40b). Les fractures observées au plancher des autres abris (à l'exception de Ségognole 4 ?) ne présentent ni cette organisation directionnelle, ni cette régularité. Ce sont souvent des fractures qui se recoupent, de directions variées et surtout d'ouverture variable, en particulier dans La Ségognole 5. D'autres cannelures convergentes et plus profondes existent sur la partie nord du plancher (fig. 40c). Leur tracé est également singulier, avec absence de recoupes et régularité des profils des cannelures.

Sans démontrer quoi que ce soit, j'ai l'impression que ces réseaux correspondent initialement à un réseau de fractures qui a été réaménagé, complété et recreusé pour régulariser les cannelures et favoriser les écoulements vers le creux à l'aval. C'est un point auquel il faut prêter attention dans les autres abris.

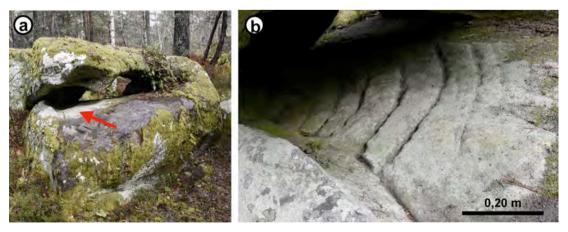
Figure 41 – Bloc à l'ouest de Ségognole 5bis. (a) bloc avec conduit étroit à voûte effondrée (photo ARBap_2017_7971; F. Bellanger); (b) rainures en arcs de cercle concentriques et rainure collectrice à l'extrémité du dispositif(photo ARBap_2017_7970; F. Bellanger).

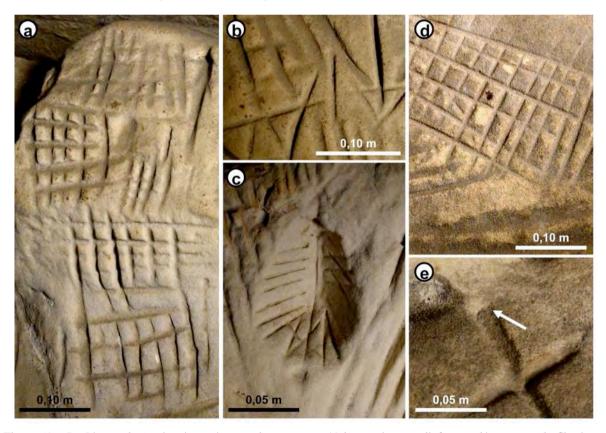
Figure 43 – La Ségognole 4 : abrasions récentes des gravures. (a) les parties en reliefs sont dépourvues de film brun, celui-ci ne subsiste que dans les sillons, les surfaces en relief et la base de la paroi sont les plus usées, les surfaces en retrait et près du plafond sont plus protégées (photo $ARBap_2017_7977$; F. Bellanger); (b) sillons protégés qui ne montrent pas d'abrasion (photo $ARBap_2017_7979$; F. Bellanger); (c) motif en creux abrasé, ainsi que la surface inférieure droite (photo $ARBap_2017_7985$; F. Bellanger); (d) motif au plancher, dans grès plus dur, usé par le piétinement (photo $ARBap_2017_7986$; F. Bellanger); (e) motif au plancher, parie haute abrasée (claire) et petite écaille de film brun desquamé (flèche) (photo $ARBap_2017_7997$; F. Bellanger).

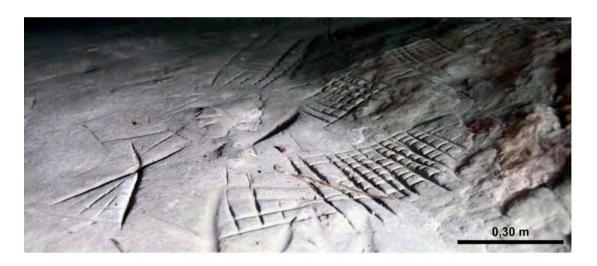
Figure 44 – La Ségognole 5 : plancher à l'entrée. L'opposition de la rugosité du plancher et du pied de la paroi nord est flagrante (photo Médard Thiry).

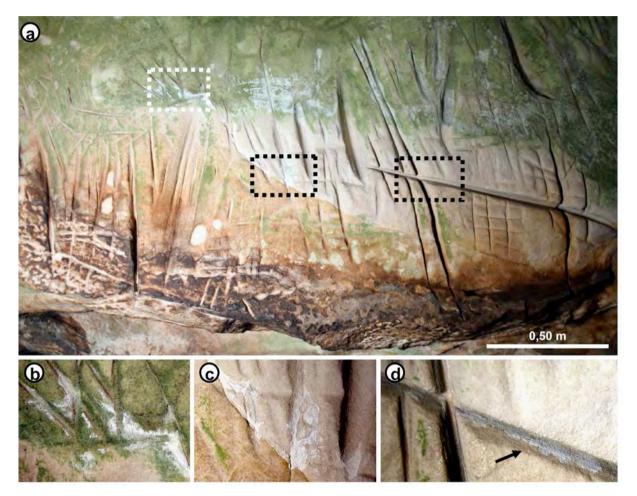
Figure 45 – La Ségognole 5, paroi sud-ouest : dégradations diverses de la paroi. (a) vue d'ensemble du milieu de la paroi. Noter 3 grands domaines, à film brun, à grès nu et à voile chlorophyllien ; (b) et (c) détails de résidus de latex ; (d) détails de sillons retaillés et résidu de latex (flèche) (photos Médard Thiry).

- (2) du produit blanc remplit des creux et fissures (Fig. 45c).
- (3) De petites taches blanches sont posées sur la croûte sombre à la base du panneau et qui apparemment n'est pas un *locus* d'efflorescences.
 - (4) Des traces blanches existent aussi au fond de quelques sillons (Fig. 45d).

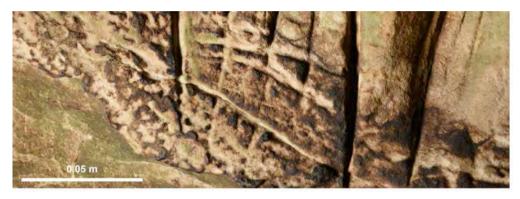
Figure 46 – La Ségognole 5, paroi sud-ouest : les sillons verticaux sont couverts d'un film brun, ils sont anciens ; en revanche les sillons horizontaux sont à vif, ils ont à l'évidence été ravivés récemment (photo ARBap_2017_7933 ; F. Bellanger).

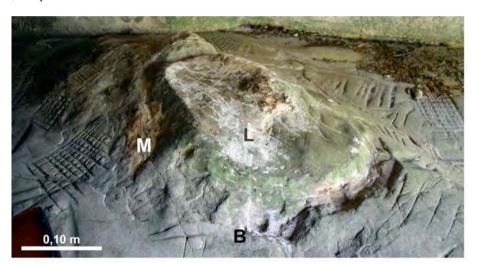
Figure 48 – La Ségognole 5 : protubérance au plancher entaillé par une saignée pour essayer de la prélever. On voit nettement les coups de burin (B), le latex (L) et le mortier (M) (photo Médard Thiry).

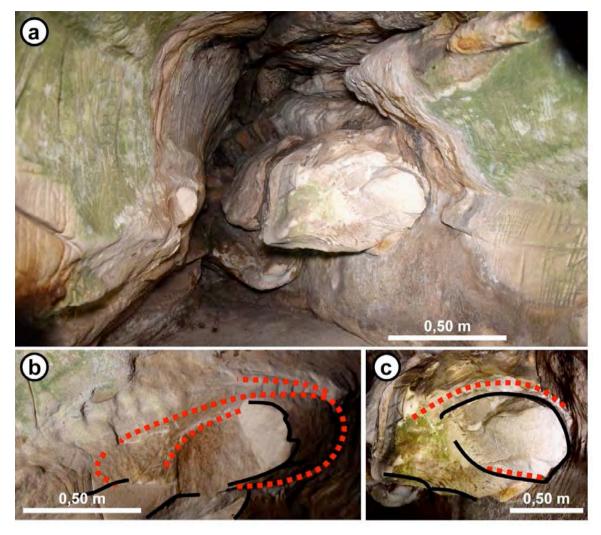
Figure 49 – La Ségognole 5 : vandalisme. (a) vue vers l'ouest des 2 fuseaux de grès en relief sur les parois latérales et qui ont été prélevés ; (b) détail du fuseau éclaté sur paroi sud, on voit clairement les coups de burin et la saignée ; (c) détail du fuseau éclaté sur paroi nord. Les traits noirs esquissent le contour des blocs enlevés, les pointillés rouges soulignent les saignées marquées par les coups de burin (photos Médard Thiry).
